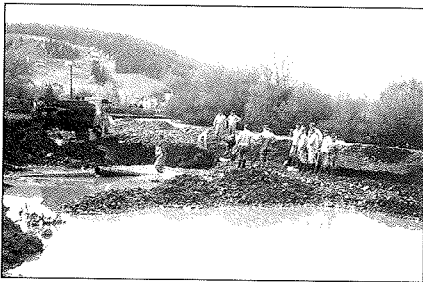
*Die Wasserversorgung ist unterbrochen*

auch die kleinen Nebengerinne reguliert, erlebte Bärnbach im Jahre 1968. Über dem Gemeindegebiet von Kainach ging ein schwerer Wolkenbruch nieder. Meterhoch wälzte sich eine braune Flut in Richtung Bärnbach. Im Bereich des Schlossbades trat das Wasser über die Ufer und überschwemmte das Schutzgebiet der Brunnen für die Wasserversorgung von Bärnbach. Durch die Errichtung eines Schutzdammes mit Sandsäcken konnte das Eindringen des Wassers in den Brunnen verhindert werden. Auf der rechten Seite des Flusses, im Bereich der heutigen Siedlung „Am Kainachbogen“ konnte das Ufer dem Druck des Wassers nicht lange standhalten. Der sandige Boden wurde, ohne der Möglichkeit schützend eingreifen zu können, weggeschwemmt. Die in diesem Bereich, unter der Kainachsohle, verlegte Ortswasserleitung Ø 250 mm wurde auseinandergerissen und

die Wasserversorgung für Bärnbach unterbrochen. Um die Leitung reparieren zu können, musste nach Rückgang des Wassers ein Damm aufgeschüttet werden und die Feuerwehr konnte mit Schlamm-pumpen das Wasser soweit abpumpen, dass das herausgerissene Leitungsstück neu eingesetzt werden konnte. In der Zwischenzeit wurde durch Verlegung von 2 B-Leitungen über die Kainach eine provisorische Trinkwasserversorgung hergestellt.

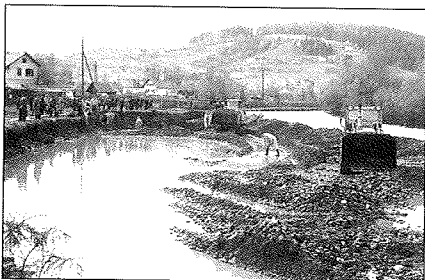
*Ein Damm wird aufgeschüttet*

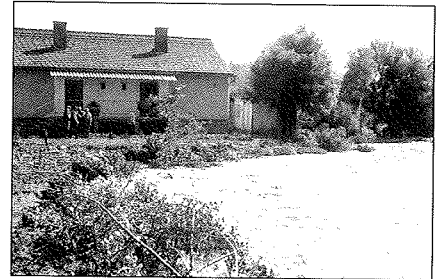
So waren 1965 die Bereiche des Uferweges, wo nur durch massives Einhängen von Bäumen die nahen Wohnhäuser geschützt werden konnten, betroffen.

*Durch das Einhängen von Bäumen konnte das Wohnhaus gerettet werden*

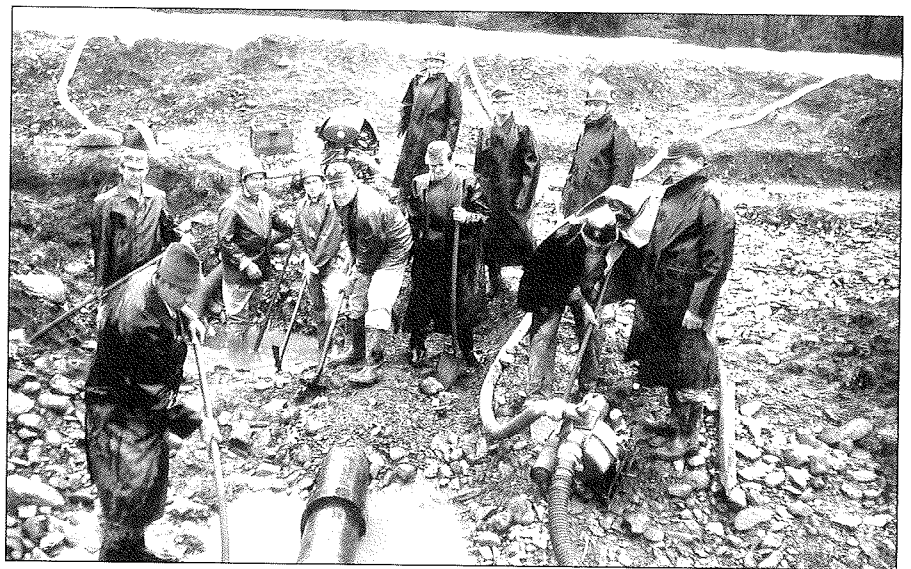
*23. April 1972 - Rohrbruch der Ortswasserleitung, Nähe Schreinerhaus*
